## **PRÁCTICA PROFESIONAL SUPERVISADA**

PROYECTO: Complejo Natania 50 – Torre Mayor Beltrán – Godoy Cruz

EMPRESA O INSTITUCIÓN: Del Cerro Constructora S.A

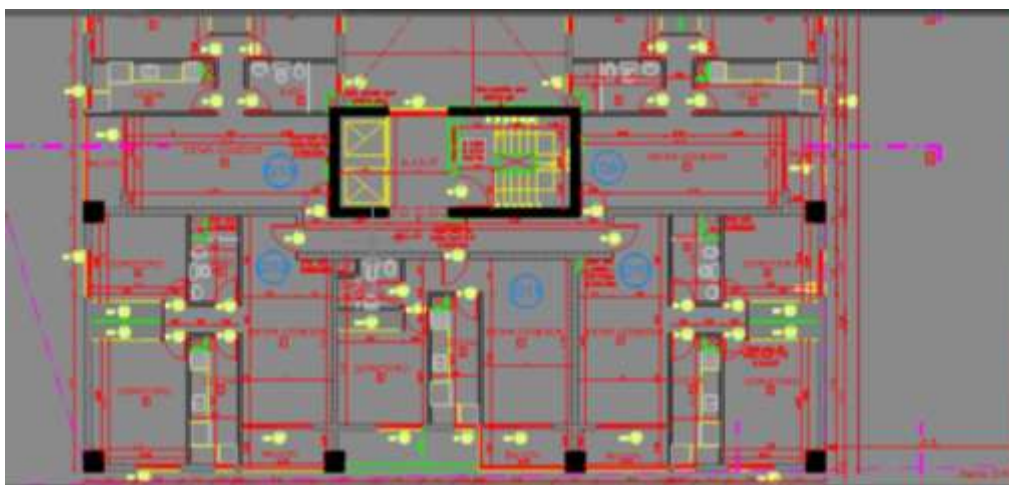
Figura 3: Planta del ala sur del 3°P del edificio (nivel tipo)

A continuación se muestra el plano de la distribución arquitectónica correspondiente a una de las alas de la torre.

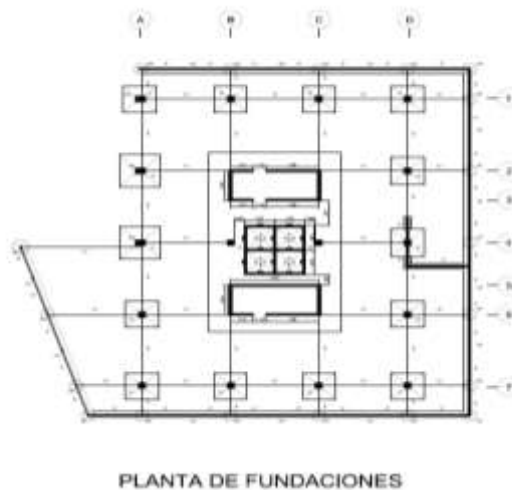
Figura 6: Plano estructural de fundaciones

El sistema estructural del edificio se compone como se detalla a continuación:

- Platea de fundación bajo tabiques y bases bajo columnas
- Pórticos formados por columnas de 65cm x 65cm con hierros longitudinales de Ø25mm y estribos del Ø10mm, y vigas de 30cm x 60cm con hierros longitudinales de Ø25mm y Ø20mm y estribos del Ø10mm

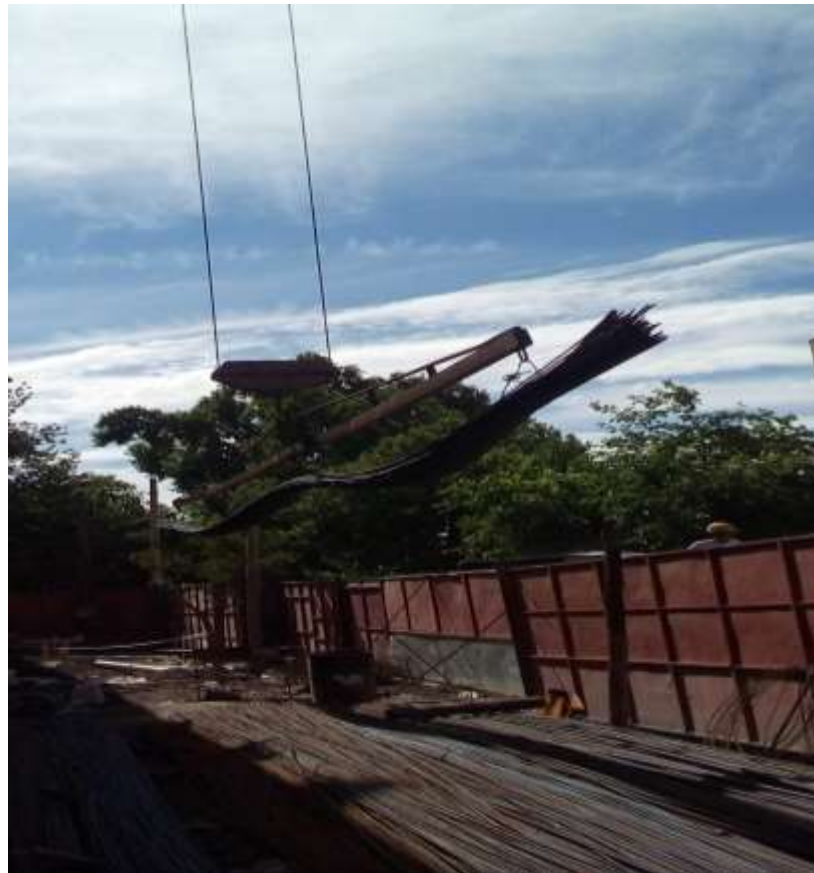
Debido a la magnitud y altura de la obra en cuestión, se planificó y organizó el equipamiento a utilizar para la logística del manipuleo de los materiales, contando para esto con el servicio de una grúa de 30 metros de altura y capacidad de carga de 850 kg.

Figura 11: Transporte de hierro hacia el ultimo nivel

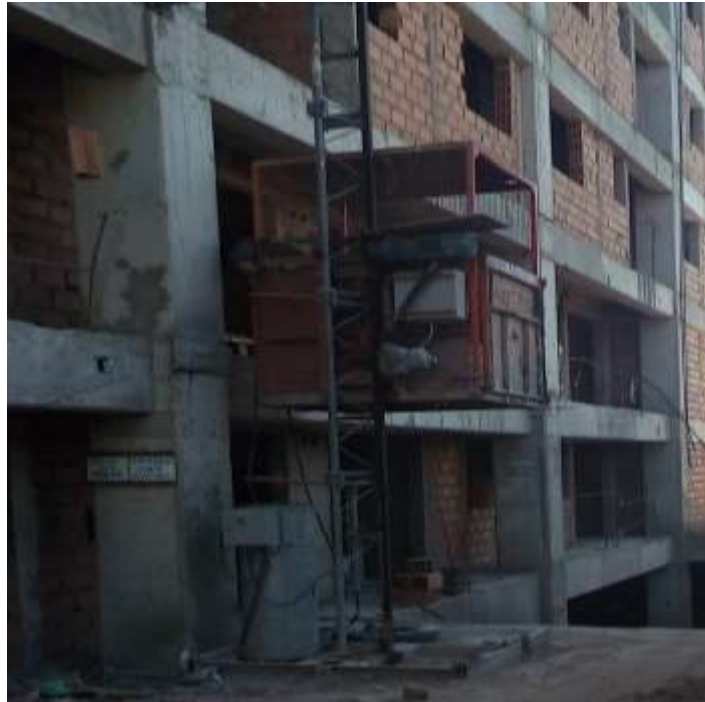
Para optimizar aún más los tiempos de transporte de los materiales, se complemento con el uso de un elevador para agilizar el transporte de elementos y materiales de menor peso (bolsas de cemento, caños de PVC para la luz).

Figura 12: Elevador ubicado sobre fachada este.

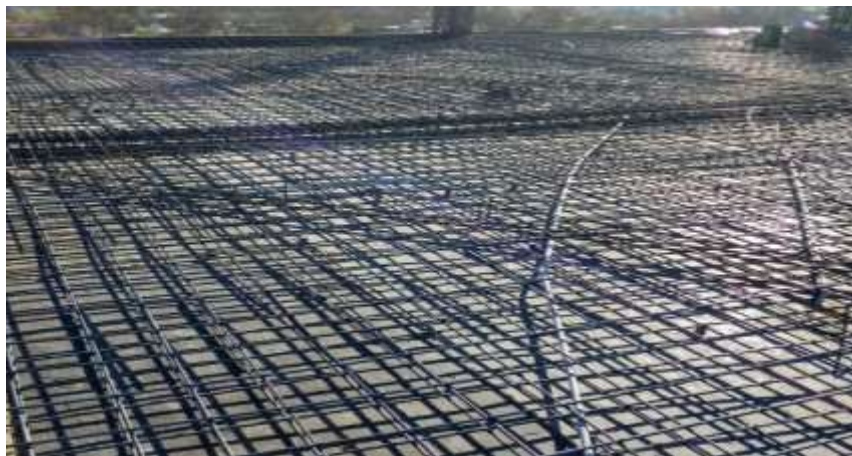
Figura 15: armado de losa y cañería eléctrica sobre 7° P.

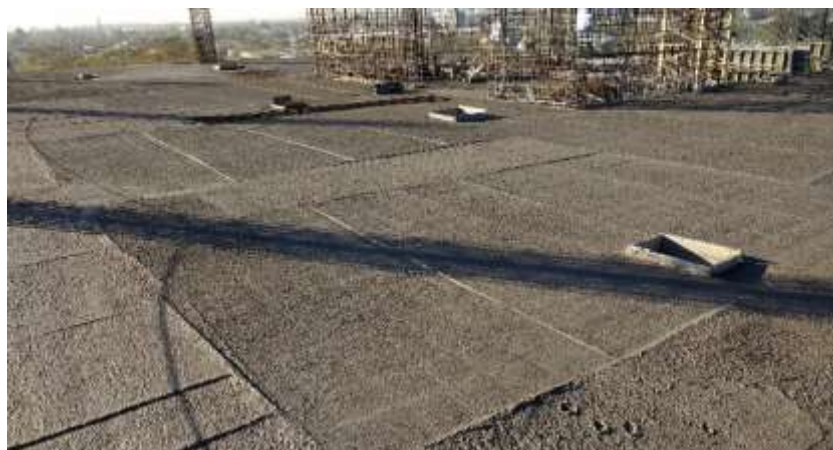
Figura 16: llenado losa de 7°P.

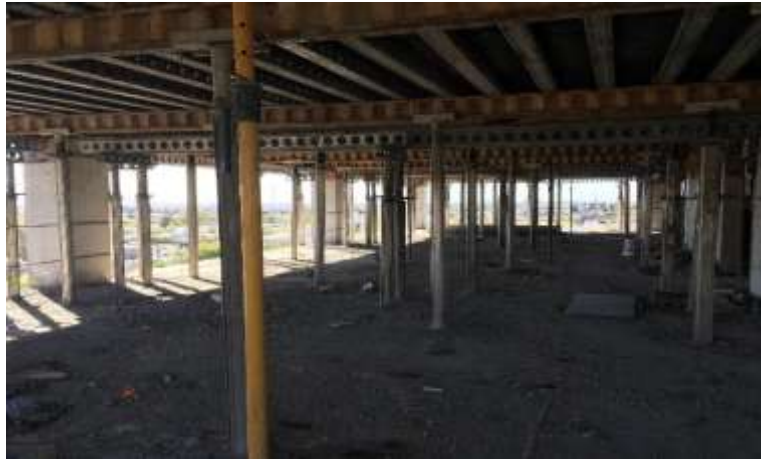
Figura 17: Apuntalamiento de losa durante 21 días.

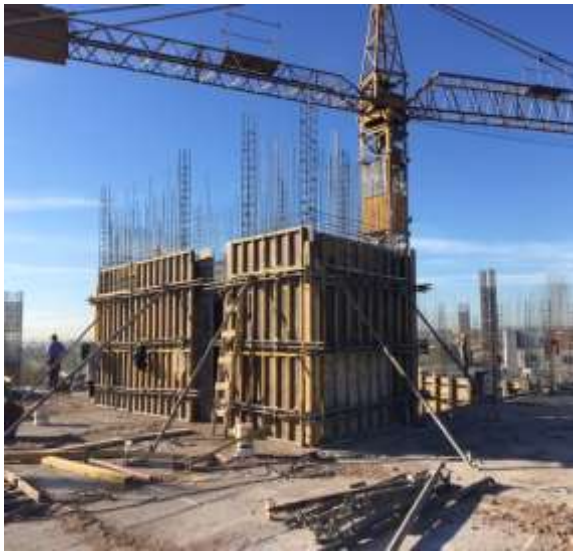
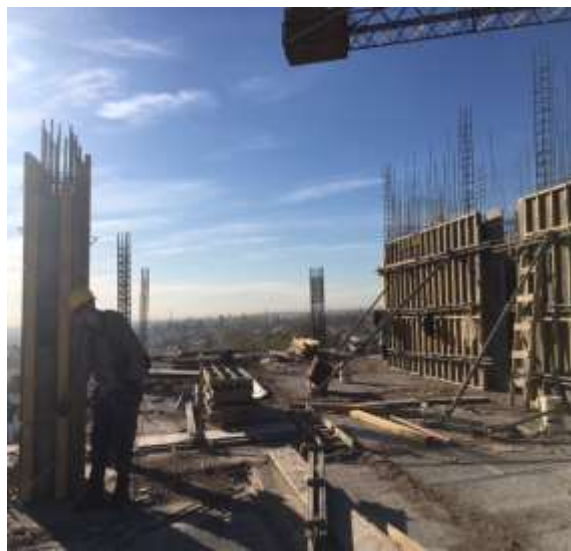
Figura 18 y 19: armado, encofrado y colado de tabiques y columnas de 8°P.

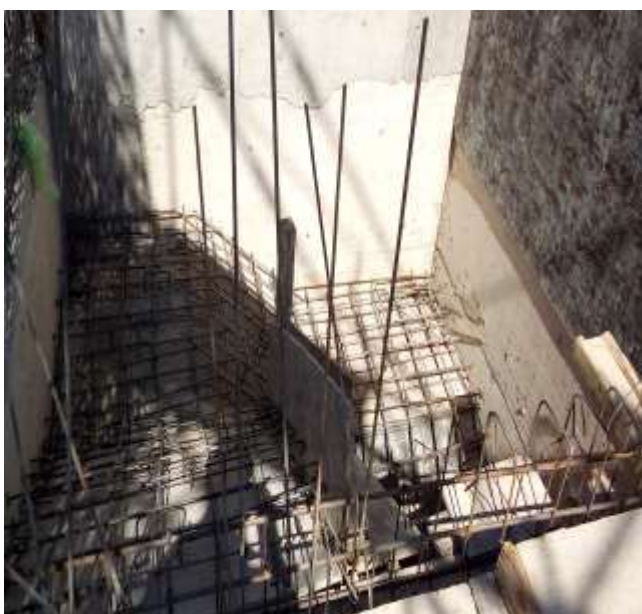
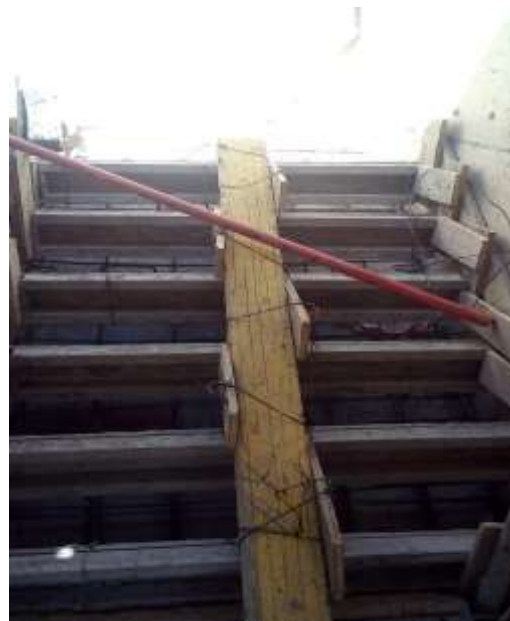
Figura 20 y 21: armado y encofrado de escaleras del último nivel.

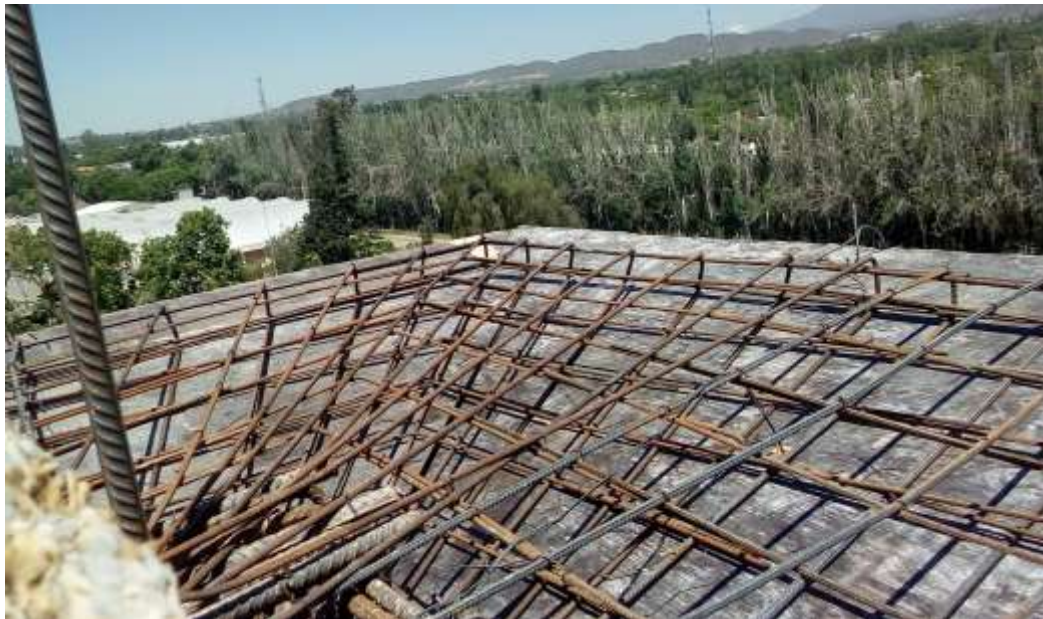
Figura 23: armadura de alero en ultimo nivel

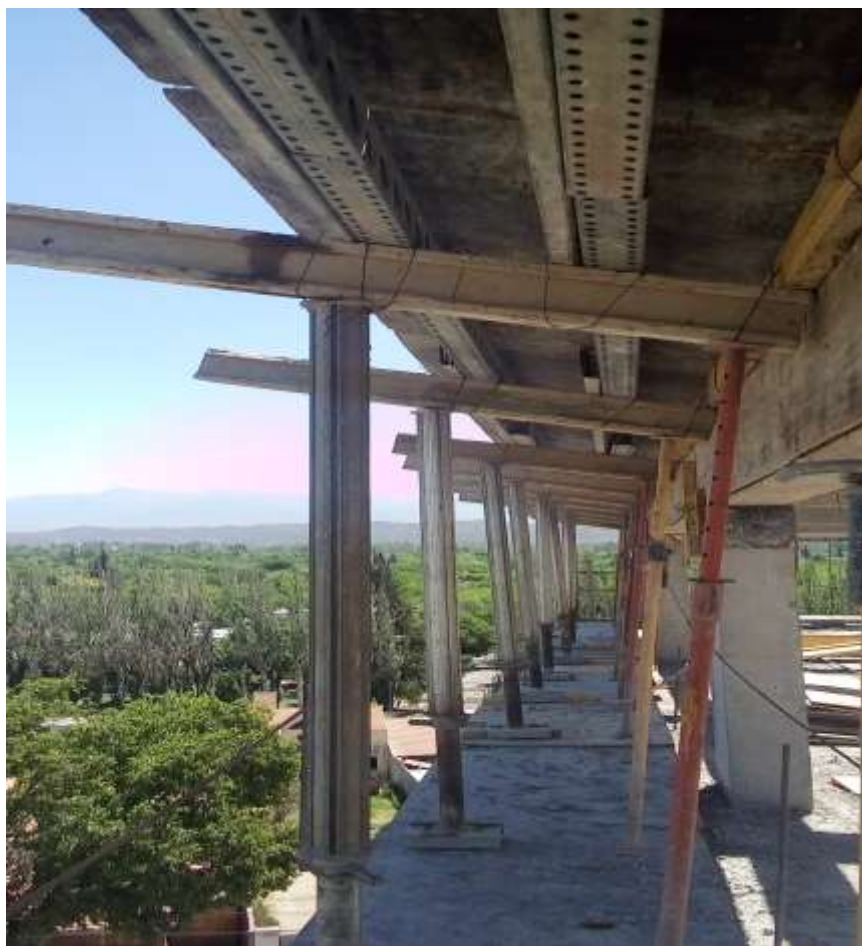
Figura 24: encofrado de alero

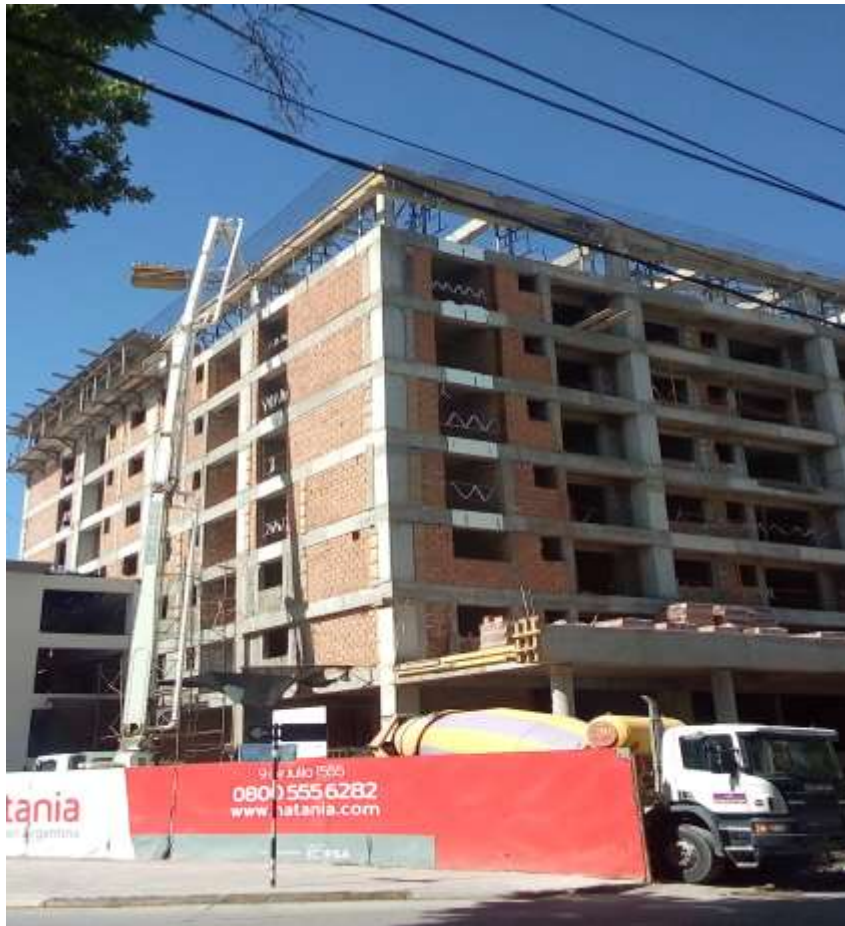
Figura 25: colado de cuerpo emergente y alero

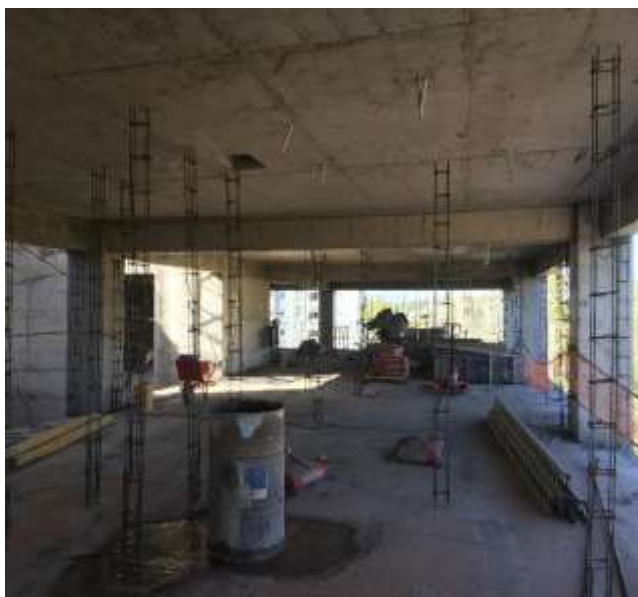
Figura 26: Replanteo, izado de columnas y anclaje a la superestructura

- Las separaciones interiores de los departamentos son de mampostería (ladrillo hueco) y columnas y vigas de encadenado, ambas con 4Ø8mm y estribos Ø6mm cada 15cm. Estas divisiones interiores se anclan a la superestructura mediante anclaje químico.

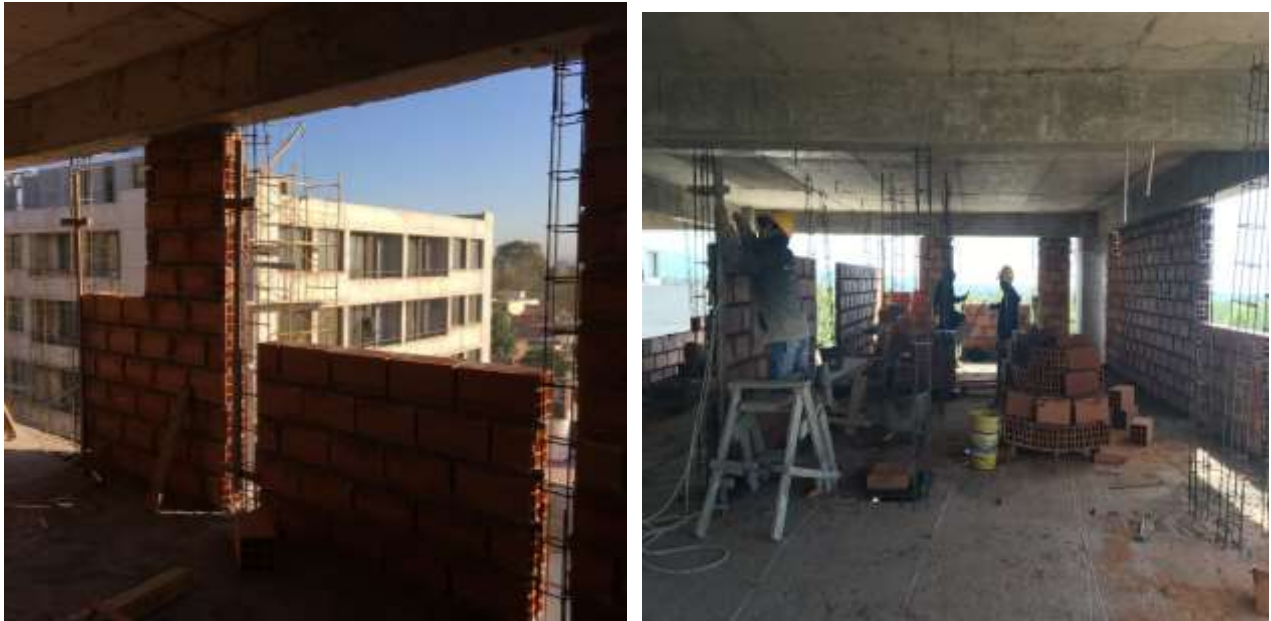
Figura 26 y 27: colocación mampostería y encofrado y colado de CE y VE en últimos niveles.

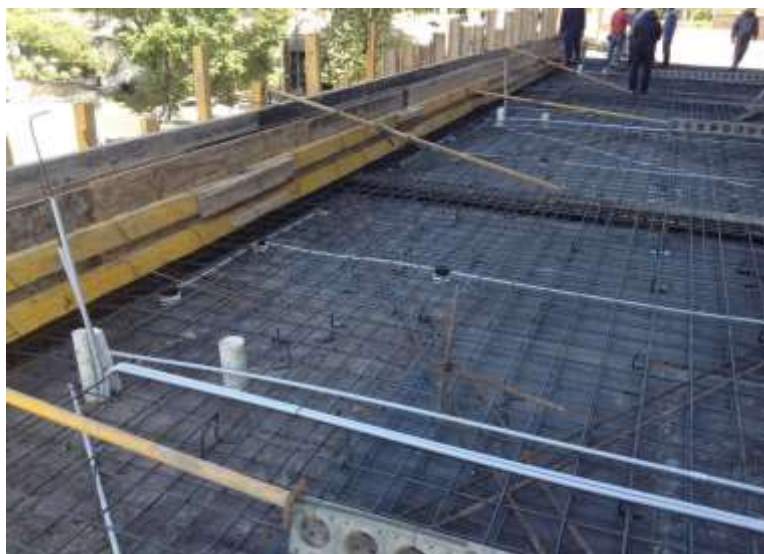
Figura 29: instalación eléctrica sobre losa de locales comerciales

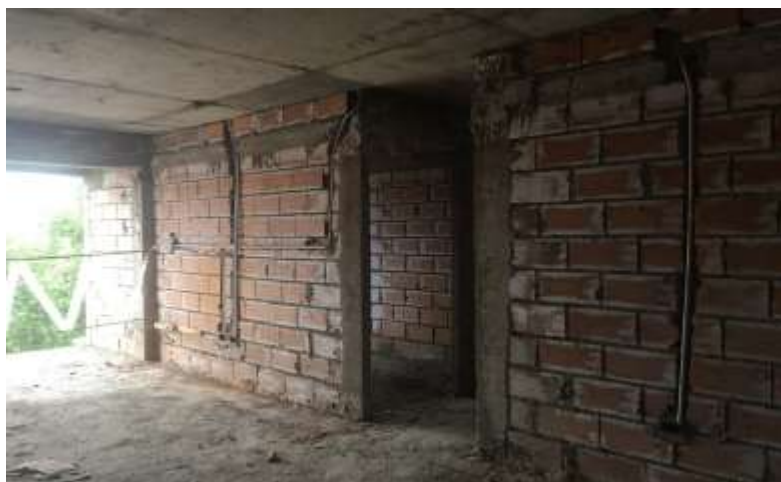
Figura 30: bocas y cañerías de alta y baja tensión

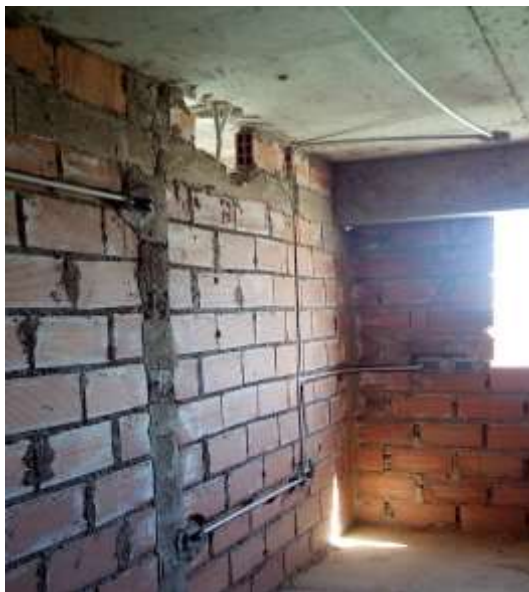
Figura 31 vista de instalación en cocinas

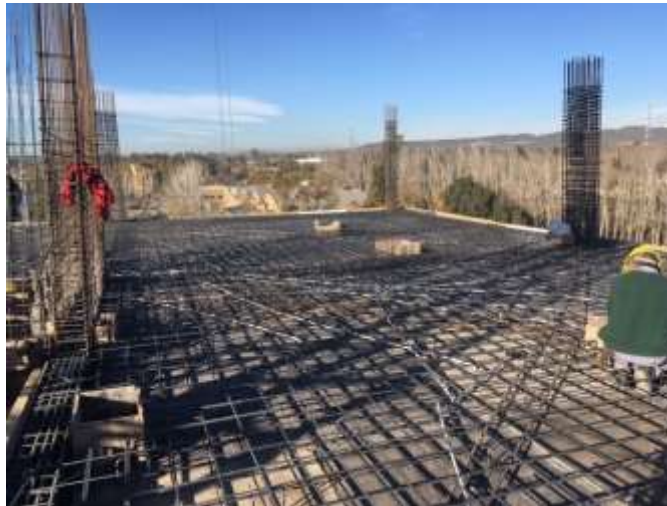
Se controlan armaduras colocadas en losas, columnas, vigas y tabiques. Se verifican diámetros de barras de cada elemento estructural, como así también separación de barras y estribos en zonas críticas y zonas normales.

Figura 33: Armadura en losa y vigas

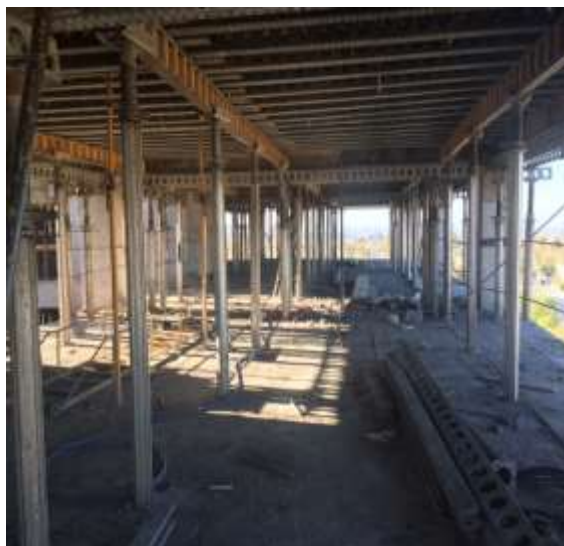
También se controló el encofrado de losas, asegurando que se cumpla la distancia entre puntales, como así también los tiempos de desencofrado de losas.

Figura 34: apuntalamiento de losa

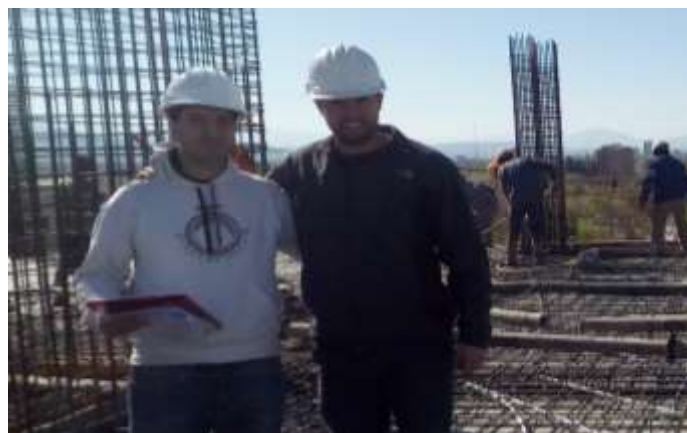
Se realizaron ensayos de consistencia (Cono de Abrams), para verificar que el asentamiento era el requerido y adecuado. También se extrajeron probetas de hormigón para ser ensayadas a la compresión a los 7 y 28 días respectivamente, verificando que se resistencia fuera la requerida.

Figura 35: control de H° junto a Ing. Marcos Magni

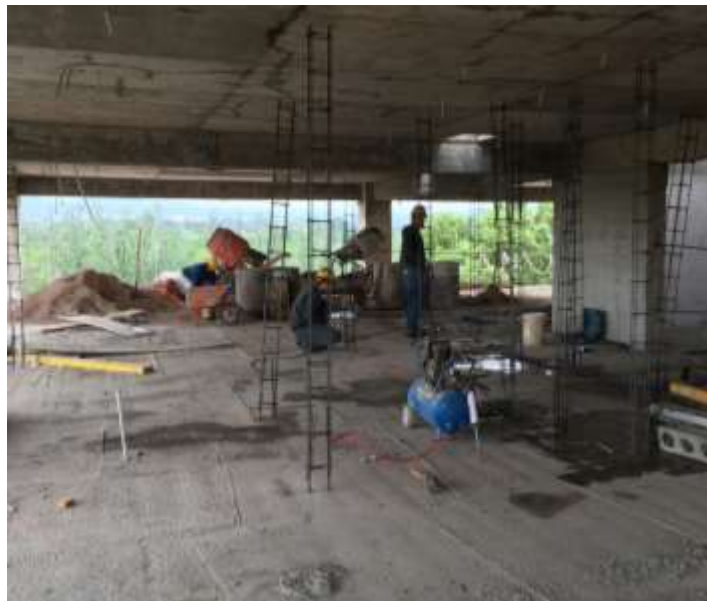
Una vez izadas y ancladas las armaduras de las columnas a la superestructura, mediante anclaje químico, se realiza el control pertinente para verificar que estén conforme al plano de estructura.

Figura 37: control de dimensione y ubicación de CE

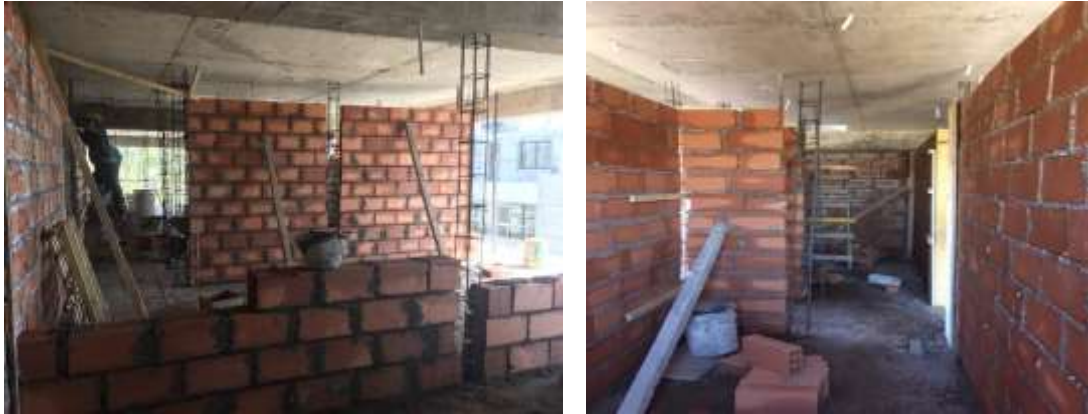
Una vez finalizado y aprobado el replanteo, se procede al levantamiento de mampostería. En esta tarea se verifican la disponibilidad y calidad de los materiales (ladrillo, cemento, arena), como así también la correcta ejecución de la tarea, controlando el correcto llenado de juntas, verificando que los muros queden correctamente aplomados y en línea. También se verifica la escuadra de estos a través del método 3-4-5.

Figura 38 y 39: Control de líneas, escuadras y plomos en muros de mampostería

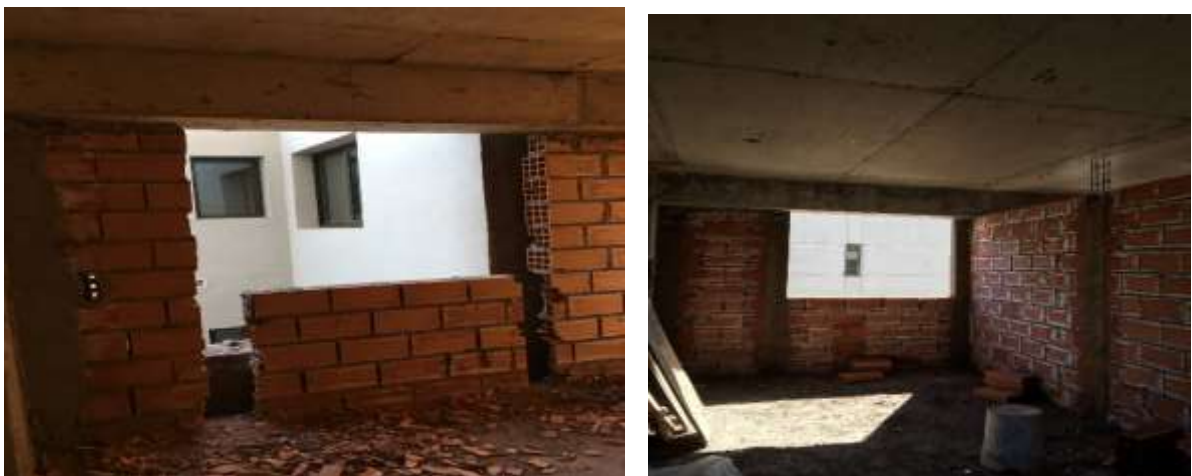
También se observó diferencias en número y ubicación de las columnas de encadenado (CE) con respecto a lo que establecía el plano de estructura.

Figuras 40 y 41: CE enmarcando a aberturas, agregadas según lo exigía plano estructural
